## MARCA di CAMERINO

Molti dei 350 edifici religiosi (chiese, pievi ed eremi) presenti sul territorio dei 13 comuni della Comunità Montana sono già stati interessati da eventi sismici anche nel corso del XX secolo. Ogni volta le strutture danneggiate sono state sottoposte a interventi di consolidamento e ricostruzione, mentre le decorazioni plastiche e gli affreschi sono stati restaurati.

Gli eventi sismici del 2016 e del 2017 hanno colpito molti degli edifici già interessati precedentemente da crolli e dissesti e già risanati.

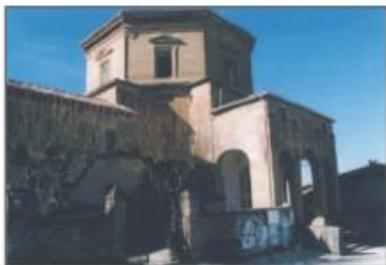
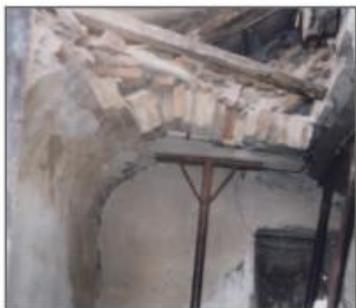
**Chiesa della Madonna delle Carceri**

Crollo di una volta a tutto metodi un vano del narcece. Lesioni da taglio verticali di media entità, sono presenti sui cinque lati delle murature d'ambito dell'aula pentagonalale.

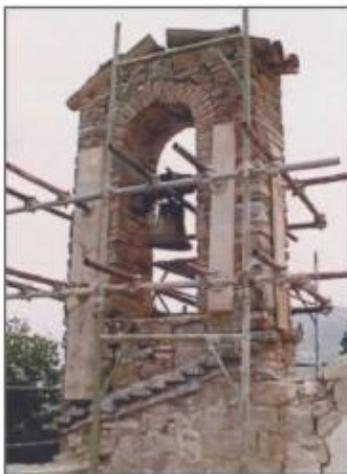
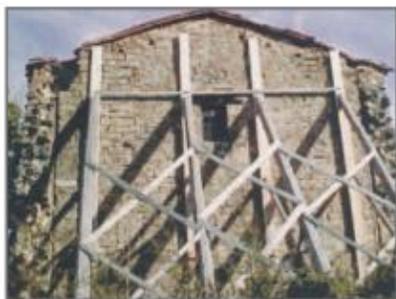
Crollo integrale della copertura e di entrambi i timpani. Dissesto generalizzato della veletta campanaria con lesioni diffuse e crolli di porzioni di muratura. Lesione continua passante all'attacco tra le murature d'ambito longitudinale e la fronte principale.

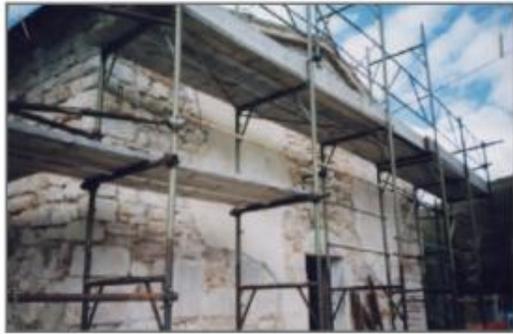
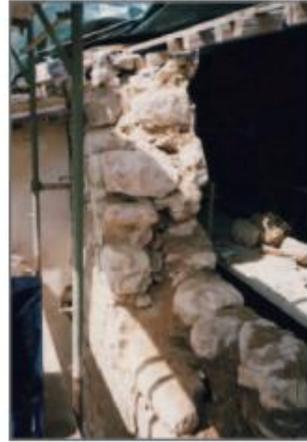
Zona epicentrale dell'evento sismico. I danni sono diffusi su tutte le strutture e consistono nel crollo parziale della piccola Torre campanaria, distacco degli intonaci e delle murature in pietrame a sacco, fuoriuscita delle capriate dai nodi di appoggio, micro lesioni sugli apparati figurativi a tempera interni. Il sisma ha prodotto continue vibrazioni che hanno interessato in pieno l'intera fabbrica alla cui entità dei danni ha fortemente contribuito lo stato di degrado degli apparecchi murari.

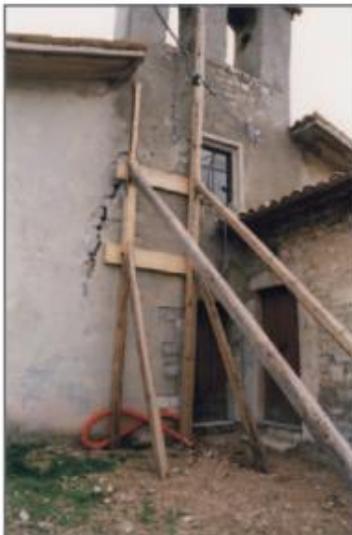
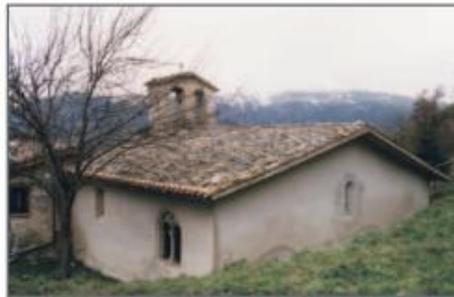
Lesione passate da taglio di grave entità, in corrispondenza dell'ammorsamento murario tra la veletta campanaria e la fronte. Cedimento delle capriate di copertura agli appoggi. Crolli generalizzati alla sommità delle murature d'ambito. Dissesto totale degli orditi lignei portanti la copertura. Lesioni diffuse hanno interessato gli apparati decorativi e figurativi interni. Meccanismi di danno: ribaltamento della vela campanaria in entrambi i versi nella direzione longitudinale dell'aula. Rotazione delle capriate. Effetto di martellamento delle terzere su entrambi le fronti. All'attivazione dei meccanismi hanno fortemente contribuito lo stato di degrado delle murature, l'errato sistema costruttivo di ammorsamento della vela campanaria alle murature e la totale mancanza di presidi di sicurezza (catene).

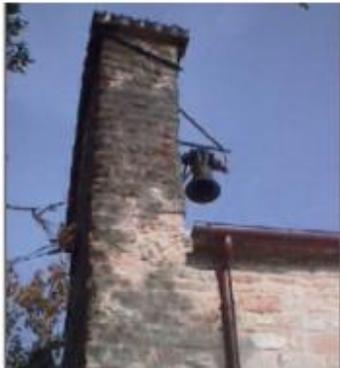
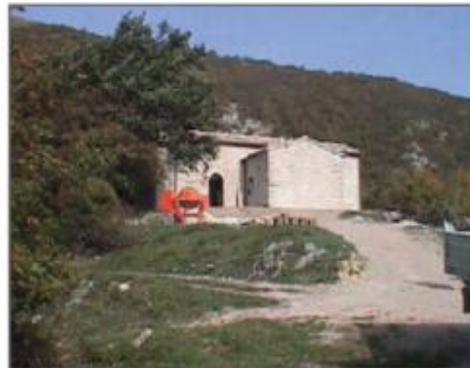
Dissesto della veletta campanaria (Fig. 1), lesioni passanti estese a tutte le volte a tutto sesto in muratura portante con affreschi del XV secolo. Dissesto del manto e dell'ordito ligneo portante la copertura. Meccanismi di danno: Considerate le esigue dimensioni della chiesa mancanza di strutture particolarmente snelle, il sisma ha prodotto, probabilmente, il solo movimento ondulatorio a cui l'inezia globale dell'immobile ha ben reagito riportando solo lesioni in chiave alle volte a tutto sesto e danni diffusi ai sottostanti affreschi con distacchi degli intonaci di supporto.

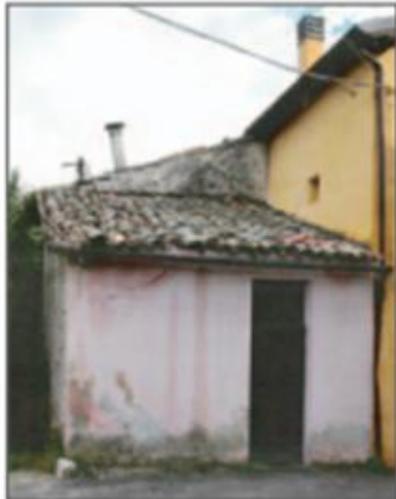
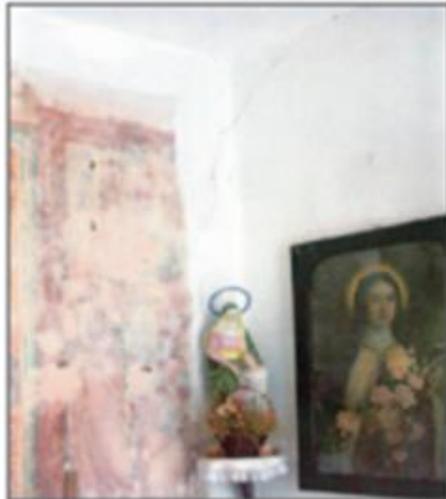
Lesioni ad andamento verticale in corrispondenza delle intersezioni dei maschi murari per un principio di ribaltamento delle pareti esterne. Rottura a taglio con deformazioni sul piano delle pareti.

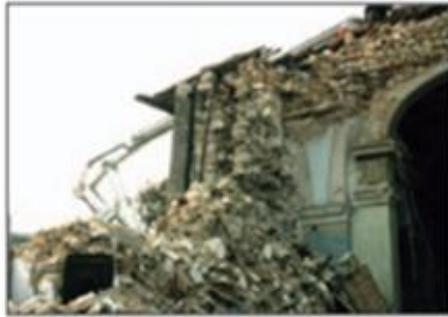
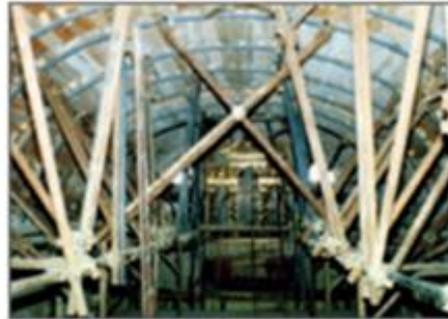
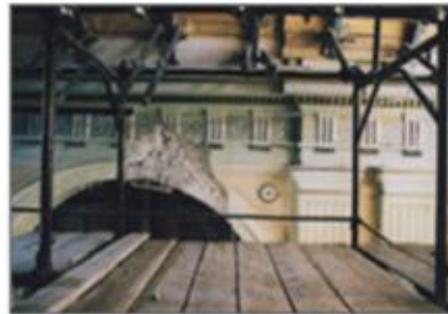
Crollo pressoché integrale delle coperture, della sacrestia, del presbiterio e di porzioni di muratura sulla parete d'ambito in corrispondenza del campanile, causato dal crollo della stessa. Lesioni diffuse da taglio sulla facciata. Danni alla cantoria, all'organo, alle opere mobili ed agli apparati decorativi. La dinamica dei crolli è in primo luogo riconducibile alla vetustà dell'immobile rimaneggiato in varie epoche storiche. Si sono attivate le seguenti dinamiche: ribaltamento della fronte principale, lesioni diffuse da taglio e scorrimento. Risposta trasversale dell'aula con il ribaltamento degli arconi che presentano lesioni da taglio alla base e in chiave con conseguente ribaltamento delle fronti longitudinali. Il meccanismo è stato favorito dall'inefficacia dell'apparecchio murario delle volte di copertura delle navate composto da pietra "sponga" di scarse caratteristiche meccaniche. Martellamento delle strutture di copertura in entrambi le direzioni trasversale e longitudinale dell'aula. Il meccanismo è

stato favorito dalla totale mancanza di presidi di sicurezza metallici (cordoli, tiranti e catene di falda e di piano).

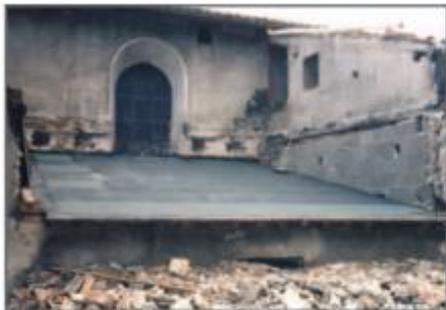
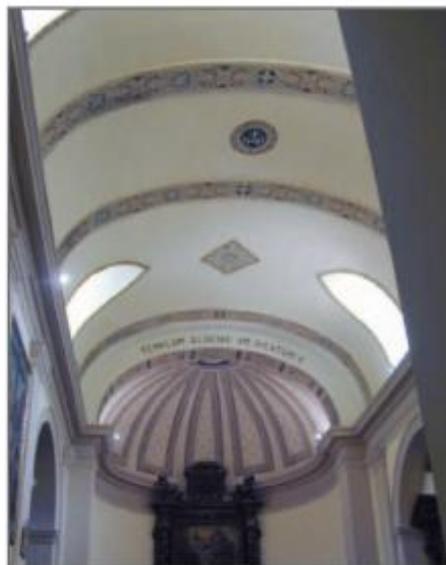
Crollo integrale di alcuni corpi di fabbrica edificati a ridosso della fronte longitudinale in epoca recente. Dissesto dell'ordito ligneo portante il tetto. Lesioni di lieve entità sui piedritti della cella campanaria. Lesioni in chiave degli arconi in muratura di laterizio dell'aula. Lesioni non passanti alla sommità delle murature d'ambito e dell'abside.
