## MARCA di CAMERINO

Molti dei 350 edifici religiosi (chiese, pievi ed eremi) presenti sul territorio dei 13 comuni della Comunità Montana sono già stati interessati da eventi sismici anche nel corso del XX secolo. Ogni volta le strutture danneggiate sono state sottoposte a interventi di consolidamento e ricostruzione, mentre le decorazioni plastiche e gli affreschi sono stati restaurati.

Gli eventi sismici del 2016 e del 2017 hanno colpito molti degli edifici già interessati precedentemente da crolli e dissesti e già risanati.

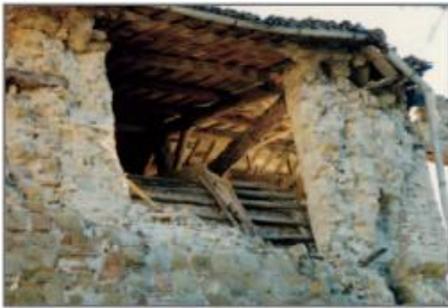
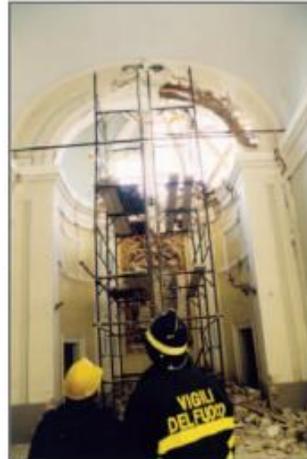
Crollo integrale della copertura dell'abside e dell'aula. Crollo parziale e lesioni da taglio dell'arco trionfale causate dalla rotazione dei piedritti (Figg. 1-2). Crollo della parte superiore del timpano. Crollo integrale delle coperture e di porzioni di muratura dei volumi ammassati alla chiesa.

Rifacimento ex novo delle coperture e degli orditi lignei portanti. Consolidamento e ricostruzione parziale dell'arco di trionfo. Riprese e consolidamento di tutte le murature d'ambito.

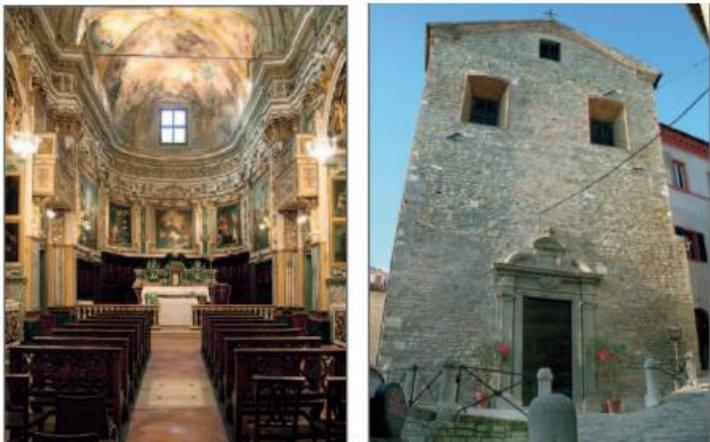
Il giorno 26 settembre 1997 ha inizio una serie di scosse sismiche che provoca i seguenti danni: cedimenti e/o assestamenti fondali nella parte posteriore e nella parte laterale destra. Il giorno 23 agosto 1999 la Conferenza di Servizi approva il progetto di restauro che in particolare prevede le seguenti opere: ripresa di

murature col sistema cuci-scuci. Subito dopo il terremoto del 1997 furono eseguiti lavori di pronto intervento che consistettero nel completo rifacimento della copertura. I lavori di riparazione dei danni sismici iniziarono il 27 dicembre 1999 e terminarono il 22 aprile 2000.

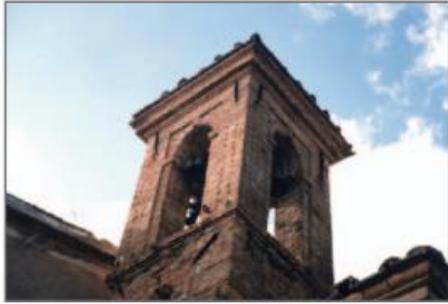
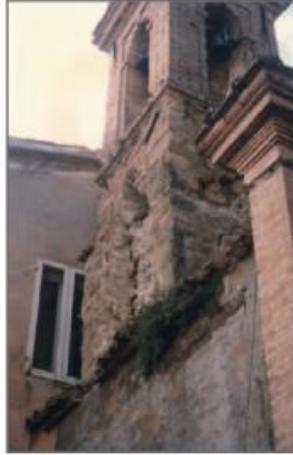
Crollo di parte della muratura di base del campanile sulla quale era presente una lesione verticale passante. Danni al manto di copertura ed alle sottostanti strutture lignee portanti, causato dalla caduta di materiale dal campanile.

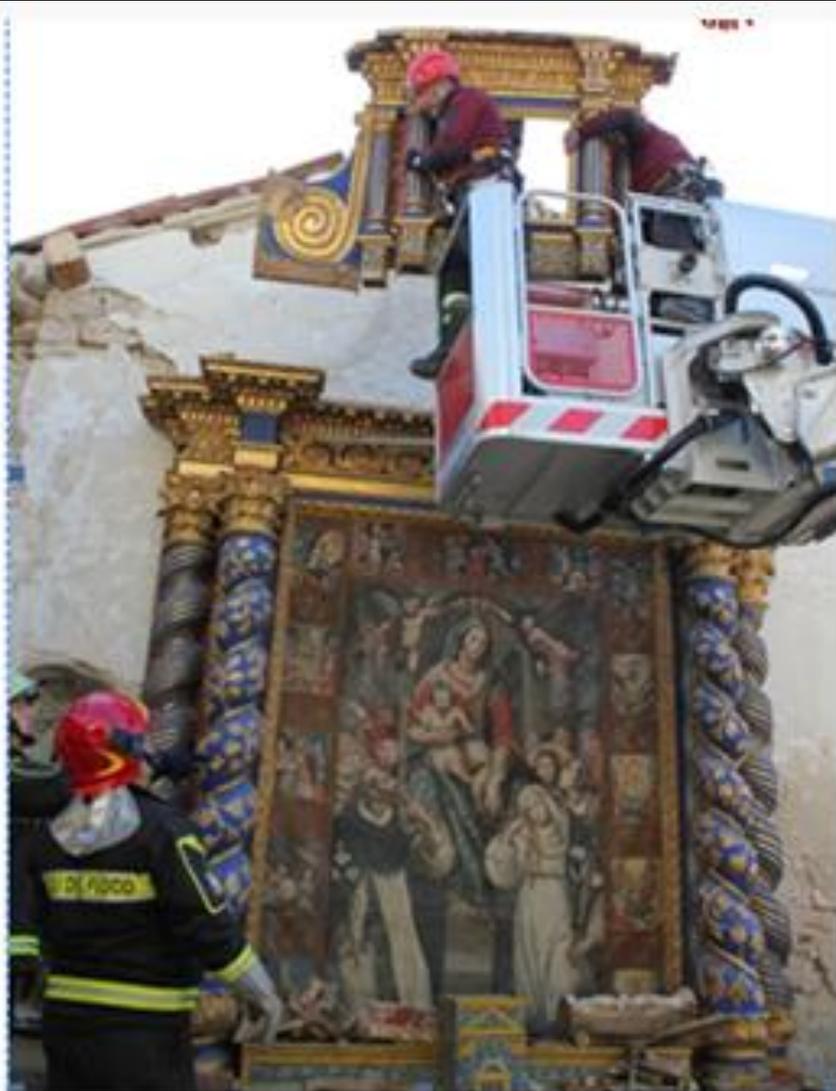
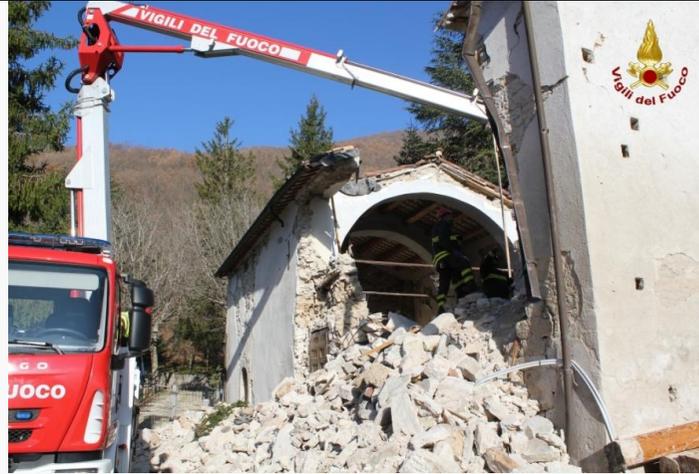
Delle chiese di Castelsantangelo e delle sue frazioni, al momento l'unica agibile è quella in località Rapegna. Mentre le 20 restanti, tra cui quelle di Santa Maria Castellare, Santo Stefano, San Sebastiano, San Martino dei Gualdesi, della Madonna del Domo, della Madonna della Cona, Santa Croce, sono gravemente lesionate.

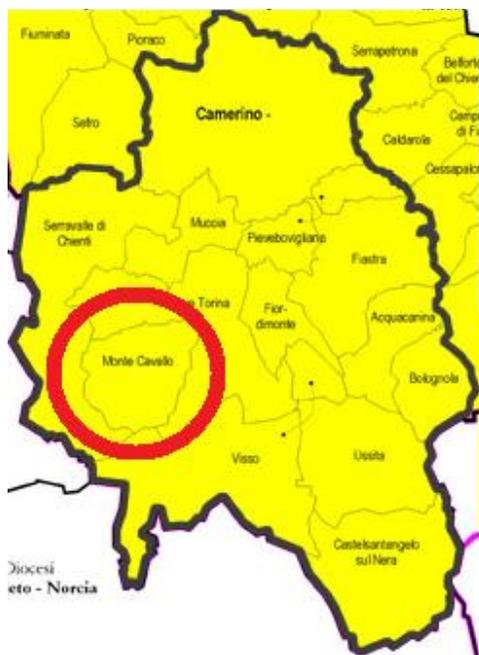
**Chiesa di S. Nicola o di S. Niccolò**

Lesioni diffuse, di varia natura ed entità localizzate prevalentemente in corrispondenza delle intersezioni dei setti murari e dei vuoti delle aperture. Dissesto generalizzato delle strutture lignee di copertura.

Restauro delle murature portanti con interventi localizzati a scuci e cucì in corrispondenza delle lesioni. Parziali smontaggi e rimontaggi di conci in pietra. Completa revisione delle strutture lignee di copertura con introduzione di cordolo metallico. Sostituzione degli architravi in legno

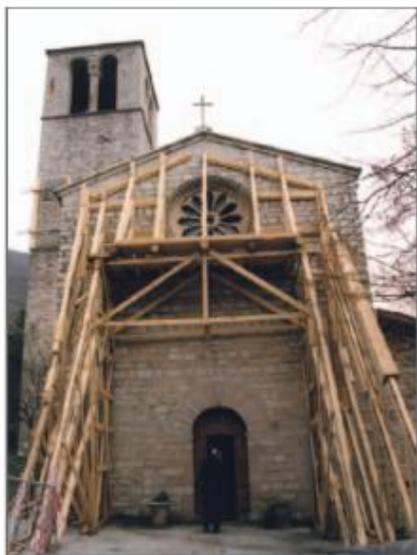
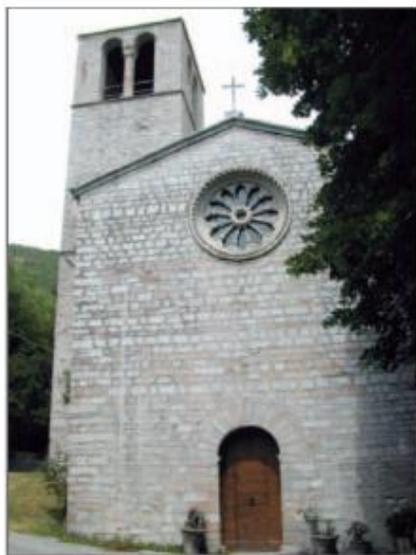
Lesione passante verticale sulla parete circolare dell'abside. Lesioni di lieve entità alla base della torre campanaria. Lesioni diffuse di lieve entità nell'arco trionfale. Lesioni in corrispondenza della sommità delle murature d'ambito longitudinali particolarmente diffuse ma di lieve entità sulla fronte principale.

Consolidamento delle murature d'ambito della chiesa e della torre. Rifacimento dell'orditura primaria e secondaria portante il tetto. Posa in opera di tirantature di controvento di piano e di falda.

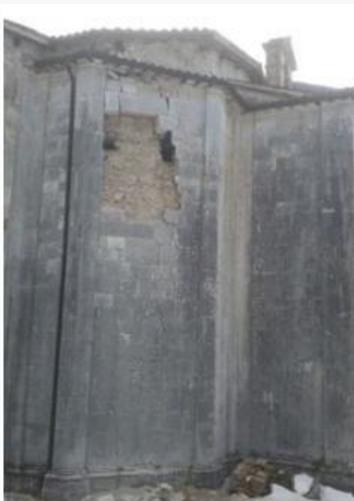
### Chiesa di S. Maria di Caspiano

Il giorno 26 settembre 1997 ha inizio una serie di scosse sismiche che provoca nell'edificio i seguenti danni: lievi lesioni nelle murature in

corrispondenza degli appoggi delle capriate, abbassamento dei conci di chiave degli archi dell'altare principale e dell'ingresso, rottura dell'architrave della finestra sopra l'ingresso. il giorno 10/08/1999 è approvato dai competenti uffici il progetto di riparazione dei danni provocati dal sisma che in particolare prevede le seguenti opere: ripresa della muratura in pietrame, sostituzione di architrave, cuciture armate con barre metalliche. il giorno 27/07/2000 si consegnano i lavori che ad oggi non sono ancora terminati.

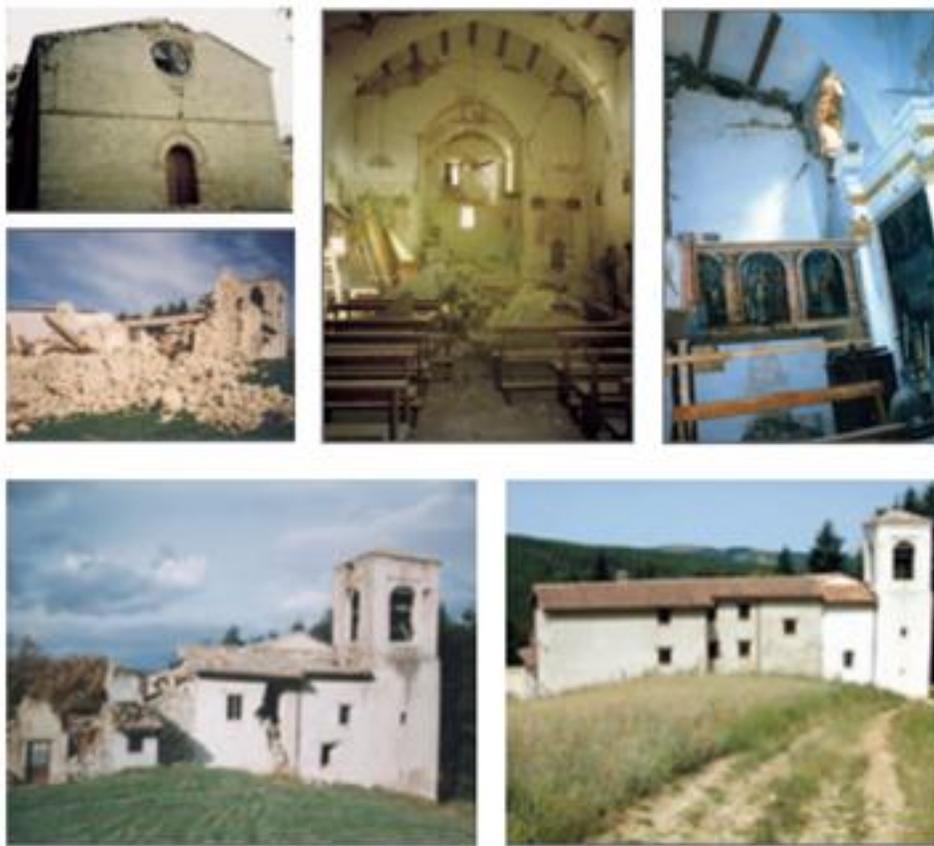
**Chiesa del SS. Salvatore**

Il giorno 26 settembre 1997 ha inizio una serie di scosse sismiche che provoca nell'edificio i seguenti danni: crollo di consistenti parti di muratura alla sommità delle pareti perimetrali. Il giorno 2 agosto 1999 la Conferenza di Servizi approva il progetto di riparazione, ripristino e miglioramento sismico che in particolare prevede le seguenti opere: consolidamento di alcuni tratti della fondazione.

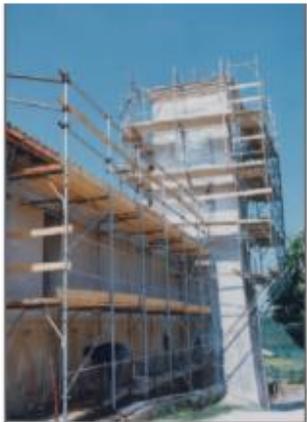
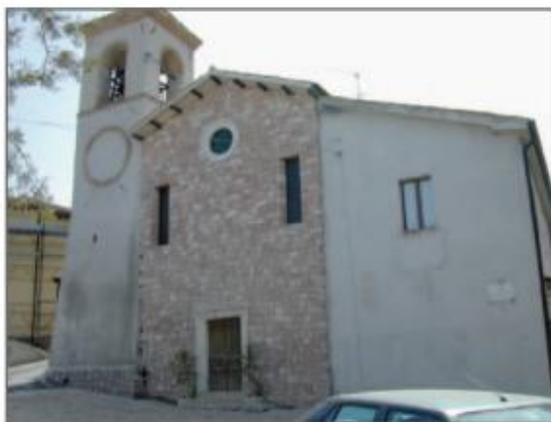
Il giorno 26 settembre 1997 ha inizio una serie di scosse sismiche che provoca nell'edificio i seguenti danni: lesioni sulle murature laterali in corrispondenza con l'intersezione del prospetto principale. Nella seconda metà del 1999 la Conferenza di Servizi approva il progetto di riparazione, ripristino e miglioramento sismico che in particolare prevede le seguenti opere: consolidamento del muro laterale destro e

delle pareti della sacrestia con iniezioni di malta di calce idraulica e intervento di cuci-scuci.

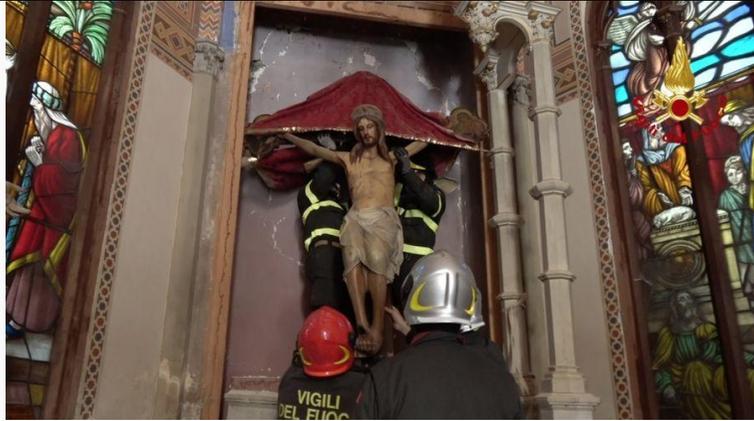
Il giorno 26 settembre 1997 ha inizio una serie di scosse sismiche che provoca i seguenti danni: ribaltamento e distacco delle pareti. Subito dopo l'evento sismico del 1997 furono realizzati dei lavori di messa in sicurezza

che interessarono soprattutto il portico e la cella campanaria.

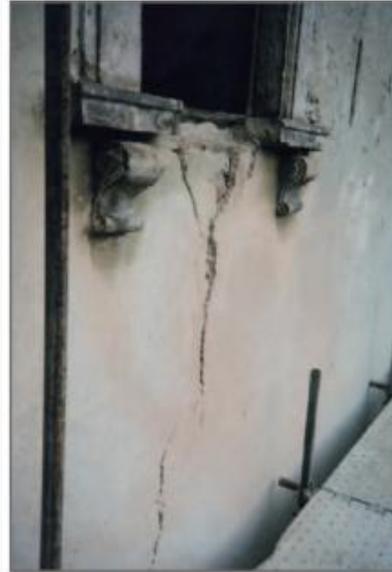
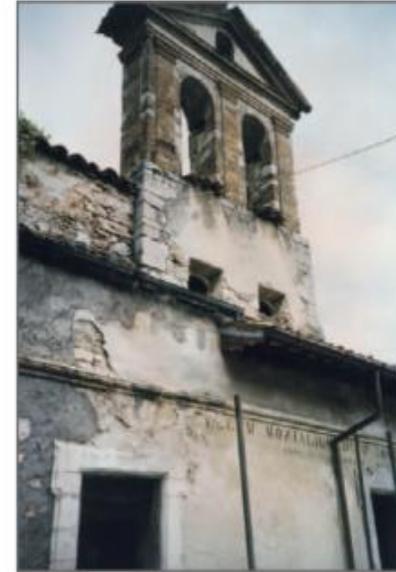
Lesioni diffuse ed in parte passanti sul paramento murario. Crolli di porzioni di muratura della veletta campanaria.

Opere provvisorie di messa in sicurezza.
